**MINISTÉRIO DA EDUCAÇÃO  
UNIVERSIDADE FEDERAL DO RECÔNCAVO DA BAHIA  
GABINETE DO REITOR  
AUDITORIA INTERNA**

**RELATÓRIO FINAL DE AUDITORIA Nº 07/2016**

**Área:** A. 2 – Gestão Patrimonial

**Ação:** A.2.1 - Auditar o Almoxarifado

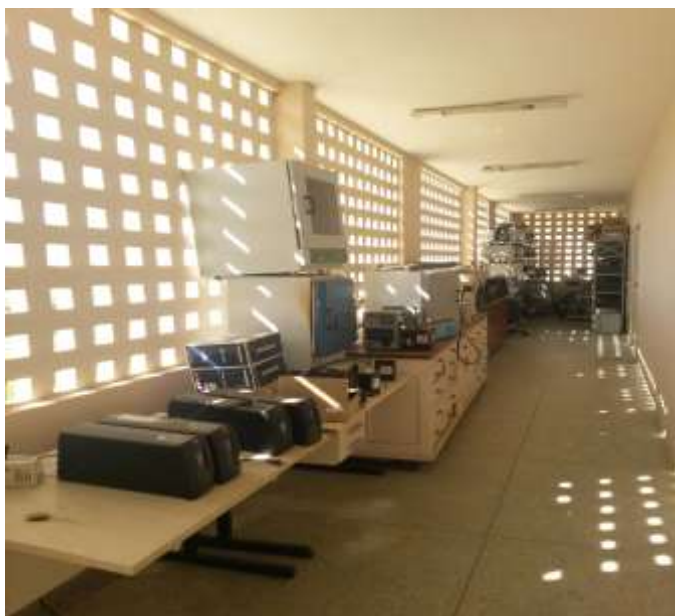
Figura 1

Bens inservíveis alocados inapropriadamente em corredores de Prédios Administrativos da CMP

Pode-se observar das imagens acima, considerando as novas instalações físicas do Almojarifado Central, que há a necessidade de gestão no sentido de melhor organizar e concentrar os bens, principalmente, os inservíveis. No caso específico, esses bens encontram-se em corredores do prédio administrativo onde funcionam os núcleos da CMP. Além desse local, fora registrado ainda bens inservíveis armazenados em diferentes locais fora e dentro do Campus de Cruz das Almas, a saber, prédio cedido pelo DNIT e antigo prédio do CCAAB. Vale ressaltar que essa descentralização desfavorece o controle e a realização de um inventário que permita maior confiabilidade no processo de levantamento dos bens pertencentes à Instituição.

*Nas figuras 01 e 02, correspondentes ao Bloco E, encontram-se ali situados equipamentos que estão na fila para reparação, pois a sala da oficina (E4) já está lotada, e não há espaço mais disponível para alocação desses equipamentos. O mesmo ocorre com os garrafões de água mineral vazios, uma vez que a sala disponível para armazenamento dos galões cheios já estava sem espaço também.*

Otimizar a armazenagem dos bens no espaço destinado para esta finalidade (Almoxarifado Central), com observância às orientações contidas na IN 205/88 no que concerne aos bens de consumo e centralizar os bens inservíveis dispersos pela UFRB.

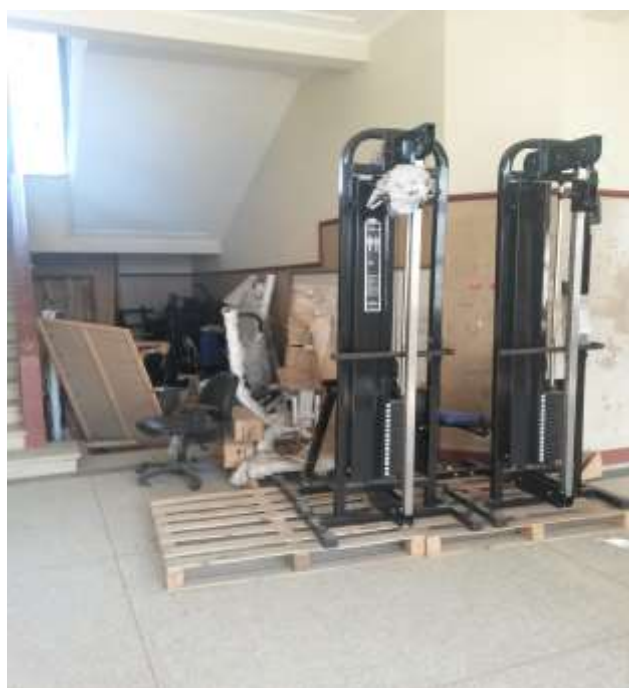
Figura 3

Bens permanentes de outros Centros alocados no prédio da CCAAB

Conforme registros acima foram encontrados bens alocados incorretamente no prédio da CCAAB, bens permanentes, que diz respeito a equipamentos de musculação. Chamou atenção o fato dos mesmos terem sido adquiridos para o CFP – Centro de Formação de Professores, em Amargosa, mas entregues no Almojarifado Central do Campus de Cruz das Almas. Após questionamento sobre o porquê desses equipamentos não terem sido entregues diretamente ao Centro de origem o Coordenador da CMP informou que a decisão ocorreu pela falta de espaço no Campus de Amargosa para alocá-los em virtude da necessidade de prorrogação de entrega das obras do seu centro esportivo, que encontra-se em andamento. Tal fato não deixa de ser um ponto negativo e precisa ser revisto e melhor gerenciado, já que o deslocamento desses equipamentos trará em outro momento custos adicionais, além da inconveniência de ocupação de espaços no Campus de Cruz das Almas que poderiam ser melhor aproveitados para finalidades acadêmicas e/ou administrativas, podendo incorrer ainda em desgaste natural dos equipamentos em decorrência de desuso, como já pontuado em outros relatórios de auditoria para bens de outra destinação.

*Nas figuras 03 e 04, foi verificado que os bens ociosos localizados atrás dos equipamentos de musculação novos, pertencem ao CCAAB, e estão em bom estado.*

Com relação às manifestações referentes às inconsistências encontradas na figuras 03, e que diz respeito a bens alocados no antigo prédio do CCAAB, ainda que estes pertençam ao CCAAB como informado e por estarem isolados e em perfeitas condições de uso como informado, seria interessante que o Núcleo responsável pela gestão desses bens, fizesse um levantamento e avaliação dos mesmos para, se possível, cedidos a outros setores, pois estamos falando de tempos de restrições orçamentárias onde é importante pensar em aproveitar os bens ociosos, que terá utilidade se alocado em setores que demonstrem necessidade, o que evitaria realizar novas aquisições de bens correlatos.

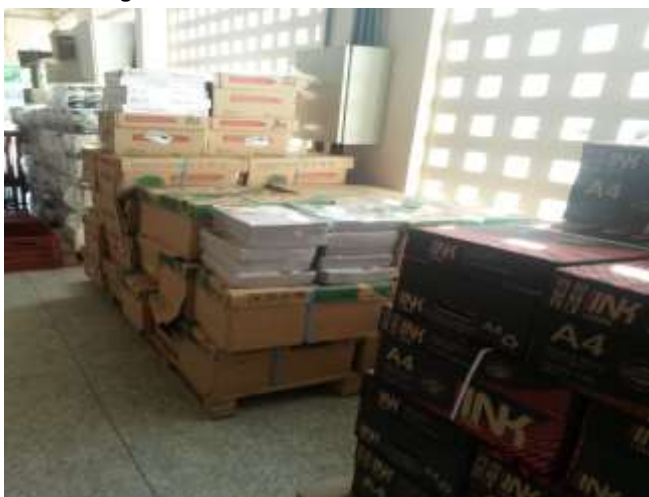
Figura 5

Bens de consumo e de uso permanente armazenados inadequadamente

As irregularidades de armazenagem observadas nas figuras 5 e 6 vão de encontro ao que estabelece a IN 205 de 8 de abril de 1988 - SEDAP/PR, mas especificamente no que diz respeito as orientações explícitas no item 4.1 alíneas “a” e “e” respectivamente, a saber:

*Nas figuras 05 e 06, a única inconformidade verificada foi os armários que estavam em processo de montagem pela a empresa, que não havia ainda concluído o serviço e o material ainda não havia sido atestado, e por isso estavam em contato com o solo. Estes mesmos armários foram encaminhados alguns dias depois ao CETENS, seu setor de destino. O restante dos materiais, em que pese encontrarem-se próximo às paredes, não correm risco de estragar por umidade ou qualquer outra ação. Aqueles situados perto da caixa de força, não correm risco por ora, uma vez que a eletricidade do prédio está desligada desde agosto/2016, quando da queda do forro.*

Já no que fora pontuado sobre a figura 5 há uma discordância, pois volta-se a frisar, conforme já pontuado e que consta na IN 205 de 8 de abril de 1988 - SEDAP/PR em sua alínea a) "os materiais devem ser resguardados contra o furto ou roubo, **e protegido contra as ações** dos perigos mecânicos **e das ameaças climáticas**, bem como de animais daninhos." Verifica-se claramente na foto, resmas de papéis estocados próximo a parede de Combogó, passíveis de serem danificados pelas intempéries.

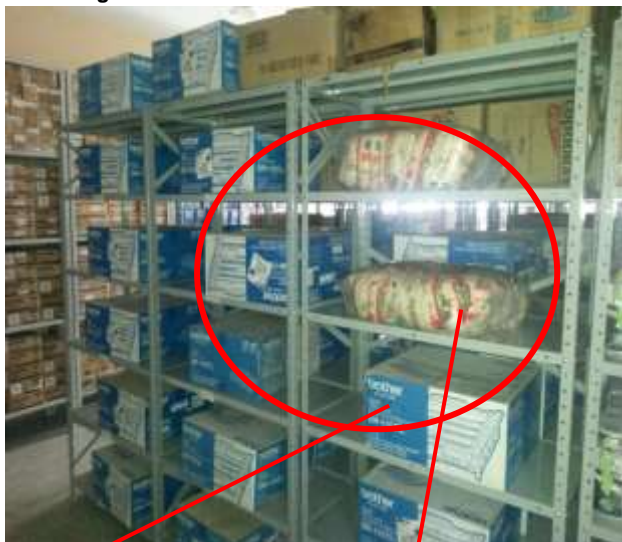
Figura 7

← Cartuchos

← açúcar

Verificou-se ainda das imagens acima, galões de água armazenados incorretamente uns sobre os outros, com incidência de luz solar, mesmo que de forma indireta, que pode possibilitar alterações nas características físico-químicas da água (Figura 8), além de produtos alimentícios estocados juntamente com outros materiais que possam afetar as condições do alimento, a exemplo de tóneres de impressora (Figura 7).

*Quanto às figuras 07 e 08, as inconformidades apontadas foram sanadas. O açúcar foi alocado num armário separado dos demais materiais, e a janela da "sala da água" teve sua vidraça coberta com papelão e papel alumínio, impedindo assim a ação da luz solar sobre a água.”*

As inconsistências apresentadas nas figuras 07 e 08 foram devidamente sanadas conforme evidenciado em foto e in loco. Cabe agora acompanhar as ações que possibilitem resolver os demais problemas apresentados.

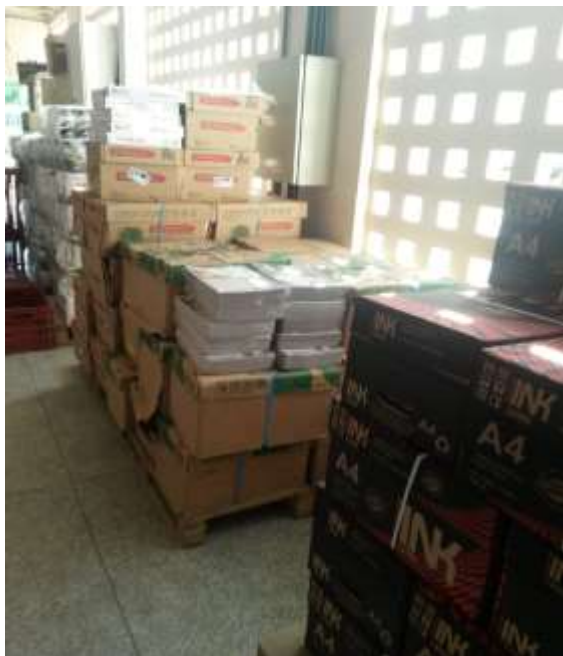
**Figura 9**

Nas novas instalações do galpão verificou-se a necessidade de cuidados com itens de segurança no armazenamento de bens de consumo, o que restou provado nas fotos ilustradas abaixo, onde, na figura 9, parte dos itens armazenados incorretamente impede a abertura de quadro de energia elétrica, contrariando o que estabelece o item 4.1, da IN 205 de 8 de abril de 1988 - SEDAP/PR alínea “f” conforme transcrição:

Solicitar ao NUGASST(PROGEP) que realize vistoria no galpão em referência, a fim de identificar falhas em itens de segurança como os apontados nessa constatação, e elaborar um plano de ação para saná-los.

Adotar medidas corretivas das instalações do galpão onde estão armazenados os bens de consumo, de modo que não se comprometa a segurança das pessoas que transitam no local.

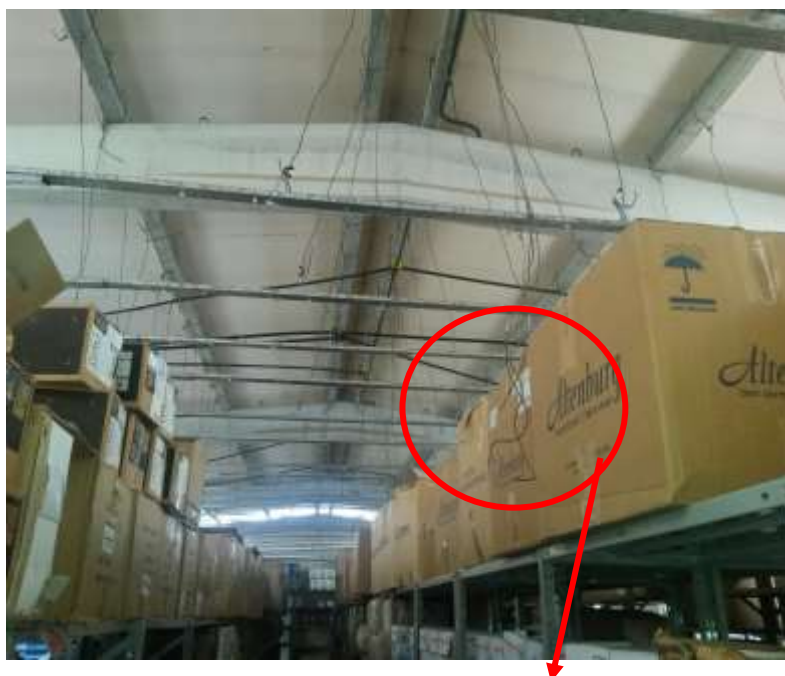
**Figura 10**

Em observação a figura 10 percebe-se a ausência de forro em todo galpão com fiação elétrica completamente exposta e pendurada próximo a itens inflamáveis.

**Fiação solta junto a itens inflamáveis**

*“O forro do galpão do estoque caiu por volta das 8 da manhã de um domingo, dia 14 de agosto de 2016, após uma forte ventania à noite. Prontamente, a PROAD/CMP registrou o chamado nº 3318/2016 junto ao Núcleo de Manutenção Predial da SIPEF, solicitando a retirada do forro caído, a readequação da rede elétrica e uma vistoria para verificação da integridade do prédio.*

*Medida imediata foi o desligamento total da rede elétrica do galpão, para não haver o risco de curto circuito e incêndio. Concomitante a isso, a PROAD/CMP suspendeu a entrega de materiais de consumo até que o prédio estivesse em condições de uso em segurança novamente. A retirada do forro somente ocorreu entre os dias 12 e 14 de setembro, após o coordenador da CMP ter providenciado a compra, com seus próprios recursos, de 2 discos para máquina cortadora. Contudo, a readequação da rede elétrica não ocorreu, pois o NUMAP/SIPEF alegou não ter material e pessoal para realizar tal serviço.*

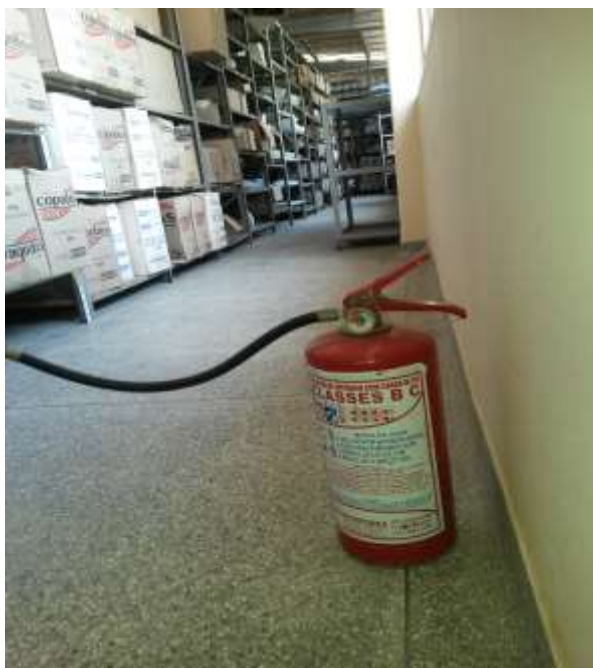
Figura 11

Ainda fora observado, conforme foto ilustrativa da figura 11, extintor de classe BC no local, disposto de forma incorreta, sem a sinalização devida e que não atende plenamente as recomendações de segurança, já que ambos, classes B e C, respectivamente, são destinadas a combate a incêndios em líquidos inflamáveis e equipamentos elétricos energizados. No caso em questão é indispensável que se tenha disponível um extintor de classe ABC, já que o de classe A é o que tem as características de combate a incêndio de materiais sólidos comuns como madeira, papel, tecido e borracha, itens em grandes quantidades de armazenamento presentes neste local.

*Quanto à disposição de extintores de incêndio, solicitou-se ao NUGAST/PROGEP o fornecimento de extintores do tipo ABC, conforme a recomendação da unidade auditora”.*

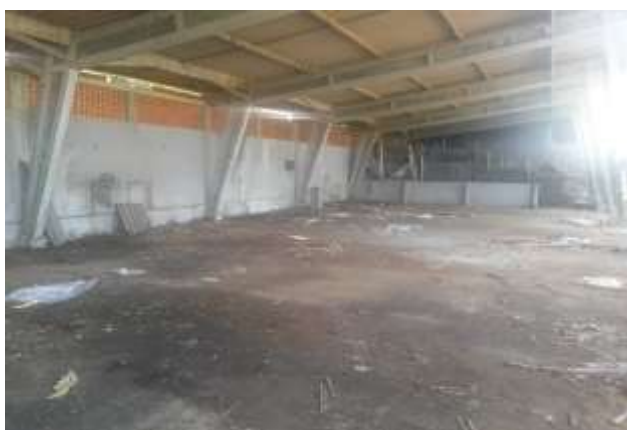
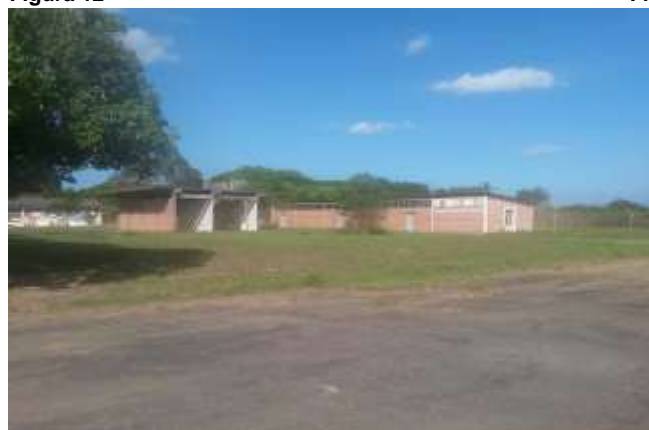
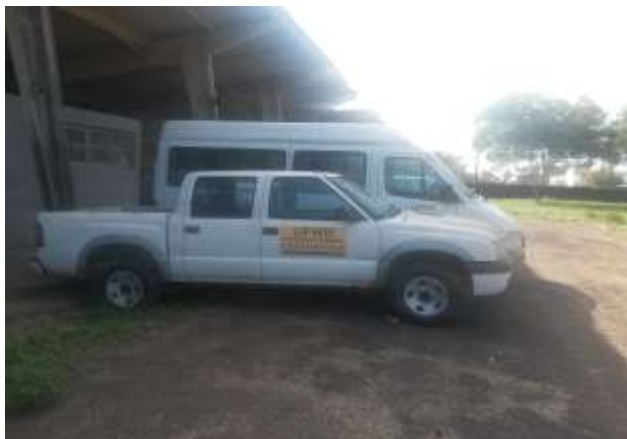
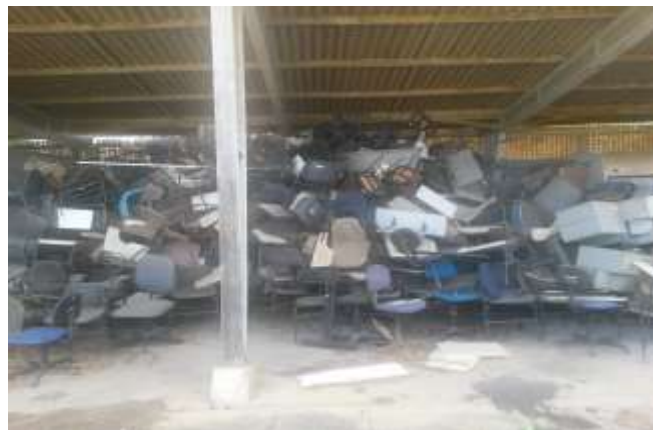
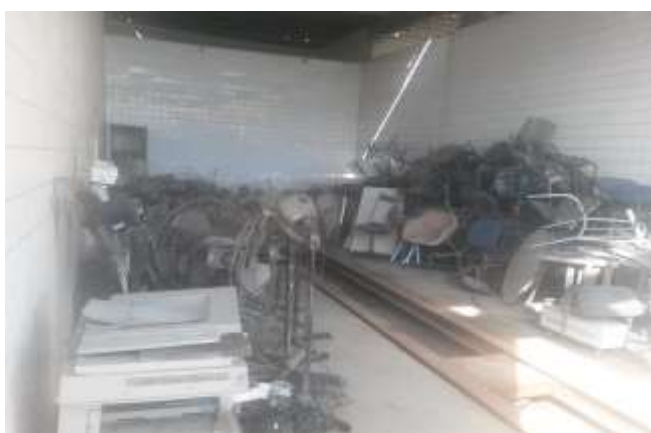
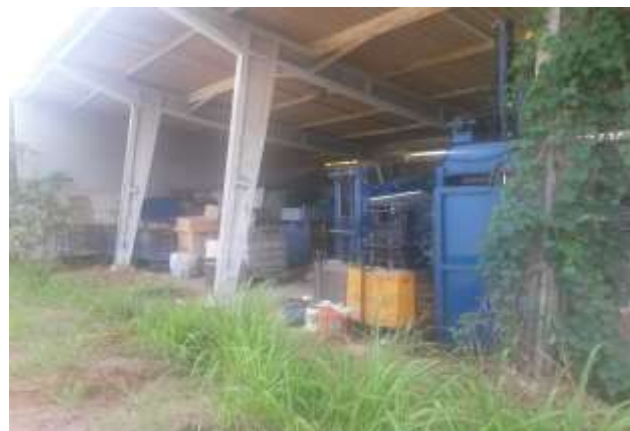
Segue registro fotográfico do espaço cedido já com alguns bens inservíveis armazenados:

Os espaços disponibilizados e que são atualmente utilizados pela UFRB tem dimensões satisfatórias para concentrar os bens inservíveis e permanentes, entretanto, precisam de um tratamento adequado para melhor armazenagem dos bens, no sentido de demandar por reformas e adequações necessárias nas suas instalações físicas.

Destinar um espaço adequado para concentração dos bens inservíveis que estão armazenados em diferentes locais.
