MINISTÉRIO DA EDUCAÇÃO
UNIVERSIDADE FEDERAL DO RECÔNCAVO DA BAHIA
GABINETE DO REITOR
AUDITORIA INTERNA

RELATÓRIO FINAL DA AUDITORIA
INTERNA N° 01/2021

SERVIÇO DE AVALIAÇÃO
AUDITORIA DE GESTÃO DE OBRAS

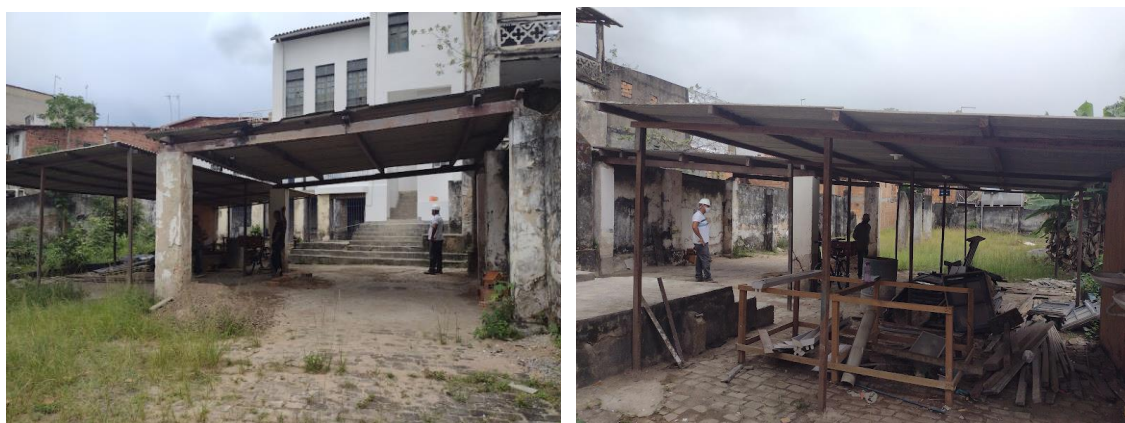
Figura 01- Barracão de obra referente ao contrato 36/2020

O item “barracão de obra”, referente ao contrato nº 36/2020, reforma do prédio da antiga inspetoria fazendária do município em Santo Amaro, foi construído utilizando-se de estrutura já existente no local, representados por vigas de concreto que serviram de apoio para as terças. Essa utilização diminuiu sensivelmente o seu custo, pois deixou de adquirir esse material no mercado, conforme pode ser evidenciado nas fotos que integram o material de trabalho. Em Consulta ao processo de pagamento 23007.000108080/2021-09, verificou-se que o valor referente a esse item foi pago na sua integralidade; esse fato, demonstra a não observância de ajustes que deveriam ter ocorrido quando do pagamento desta fatura uma vez que, em não sendo a despesa efetuada na sua integralidade, não caberia pagamento em sua totalidade.

Recomendação 18: Descontar da próxima fatura de pagamento, o valor pago referente ao item barracão.

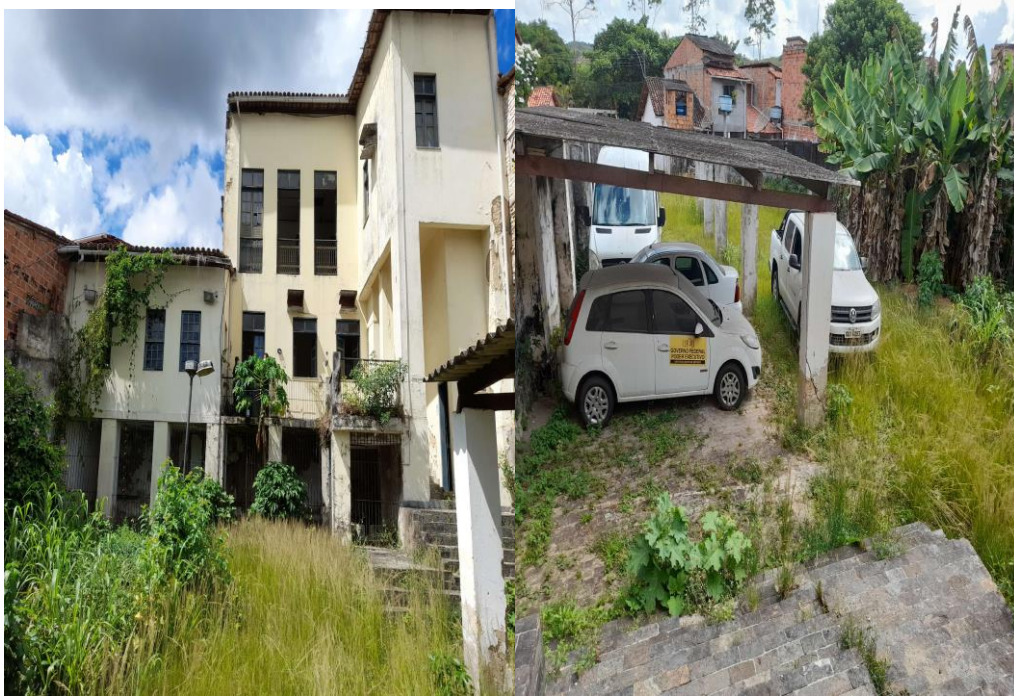
Figuras do barracão existente antes do início da obra.

Segundo a auditoria interna este barracão foi construído com a utilização de estrutura já existente no local, representados por vigas de concreto que serviram de apoios das terças do novo barracão.

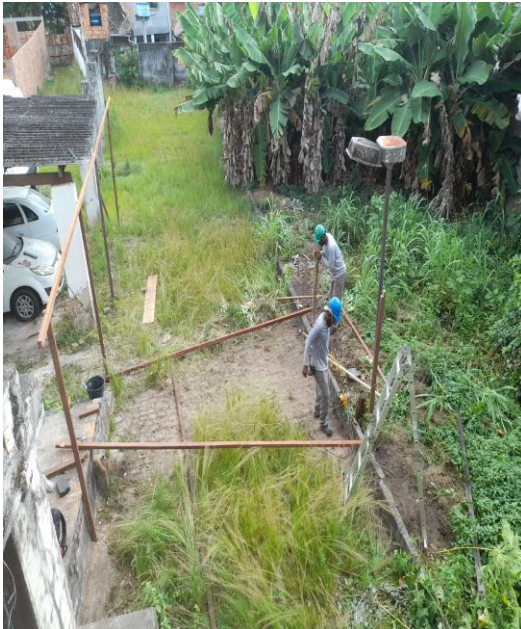
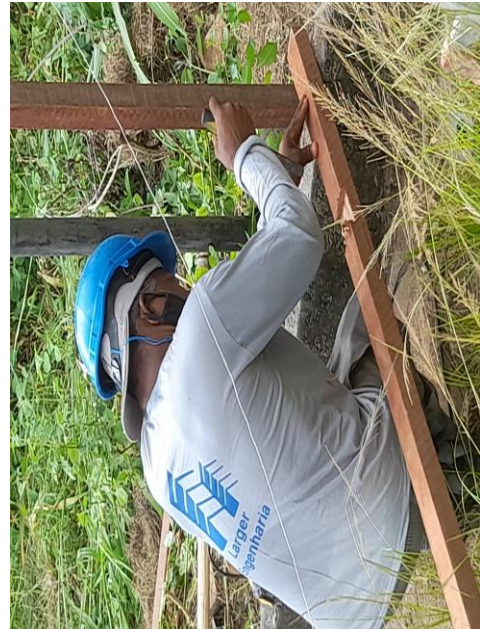
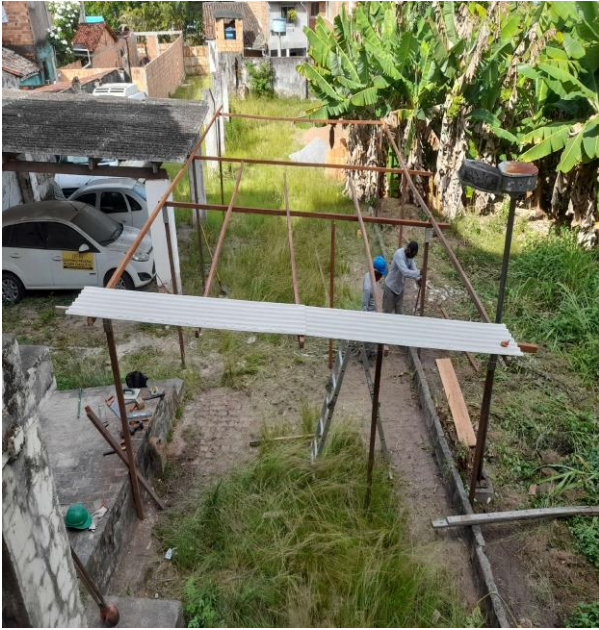
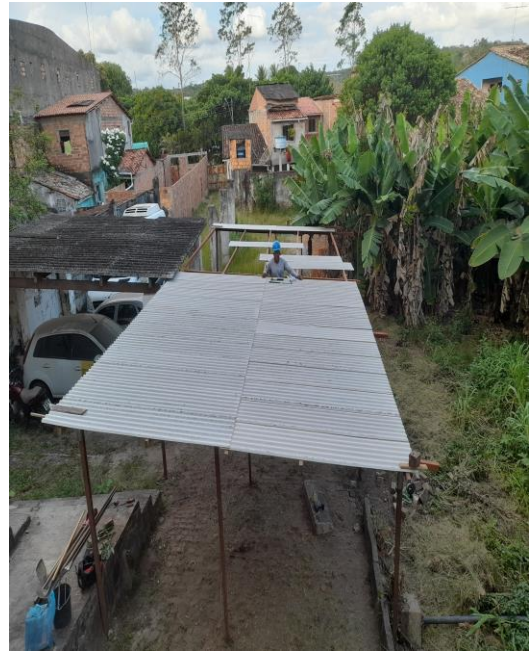
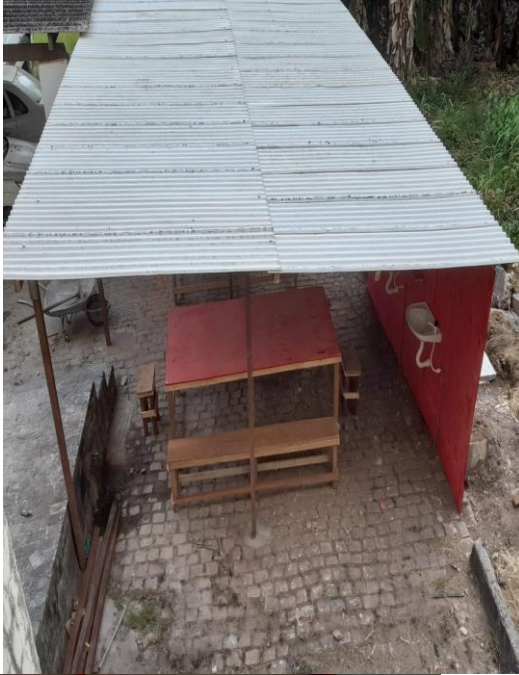
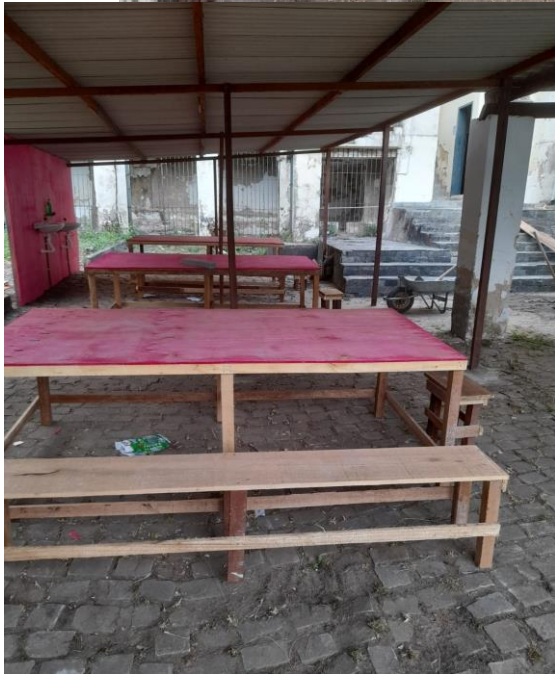
Figuras da execução do barracão da obra.

Após avaliação da composição do item S00061 - Barracão aberto para refeitório de obra (capacidade 24 refeições simultâneas) - s=61,60m² com materiais novos, chegamos a conclusão de que o item não foi executado conforme planilha orçamentária, faltando a execução dos seguintes itens abaixo:

- 1. Acabamento de superfície de piso de concreto com desempenamento manual;*
- 2. Compensado resinado 10 mm - Madeirit ou similar (executado parcialmente);*
- 3. Caixa de passagem em alvenaria de tijolos maciços esp. = 0,12m, dim. int. 0,30x 0,30 x 0,40m;*
- 4. Concreto simples fabricado na obra, fck=13,5 mpa, lançado e adensado;*
- 5. Concreto simples usinado fck=21mpa, bombeado, lançado e adensado em superestrutura; Diante do exposto só nos restam duas opções, ou estornar o valor pago em referência ao item ou elaborar uma nova composição de preço constando apenas os itens executados.*

Recomendo o estorno imediato do valor total pago em relação ao item.

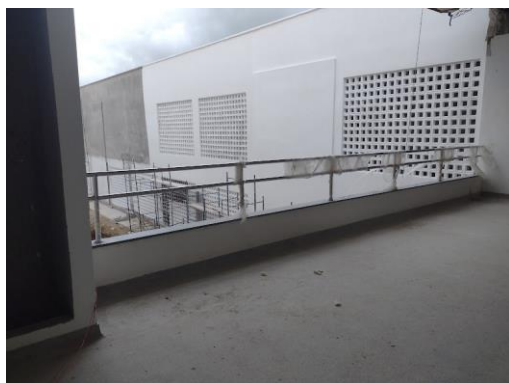
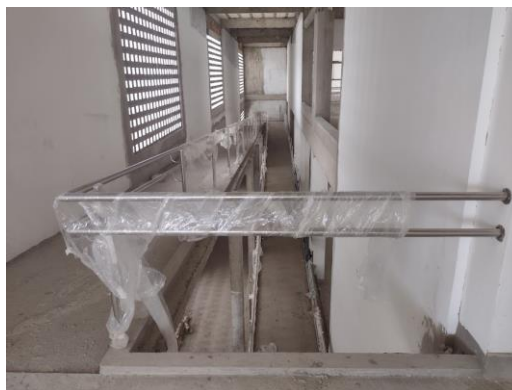
Figura 02- Pavilhão de Aulas III – Cruz das Almas, contrato 26/2020:

Realizada a medição *in loco*, esta auditoria constatou que há apenas duas barras horizontais, uma vez que a terceira barra horizontal foi suprimida; foram suprimidas, também, as barras verticais de diâmetro igual a 19 mm; como forma de fixação do guarda corpo à rampa, foram utilizadas barras de 38 mm de diâmetro a cada 1,70m.

A não utilização de barras verticais a cada 0,11 m, conforme definido nas especificações, promoveu instabilidade no guarda-corpo, além de permitir estado de insegurança para quem utiliza a rampa, pois existe um espaçamento entre as barras verticais de 1,70 m x 0,70 m que pode ser acessado por qualquer pessoa que esteja na rampa e possibilitar uma queda de uma altura de mais de três metros para o pavimento inferior. Tais fatos podem ser melhor visualizados nas imagens acima.

Recomendação 19: Substituir os parafusos de fixação dos guarda-corpos do primeiro pavimento do Pavilhão de Aulas III, por material compatível com material do guarda-corpo.

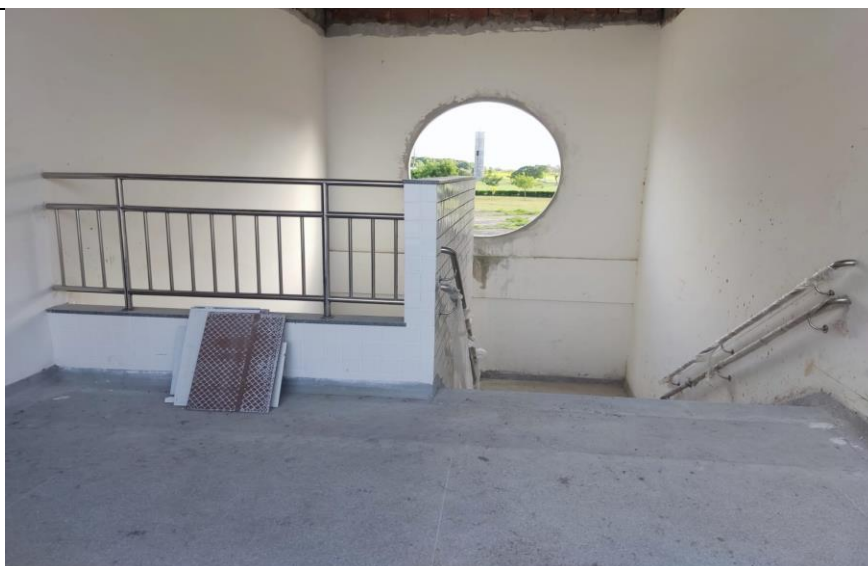
Parapeito escada 1 - pavimento superior – Comprimento 1,93 metros

Providencia 5: *A empresa contratada corrigiu a execução do guarda corpo, como podemos verificar nas imagens abaixo com seus respectivos comprimentos e localização conforme planta arquitetônica.*

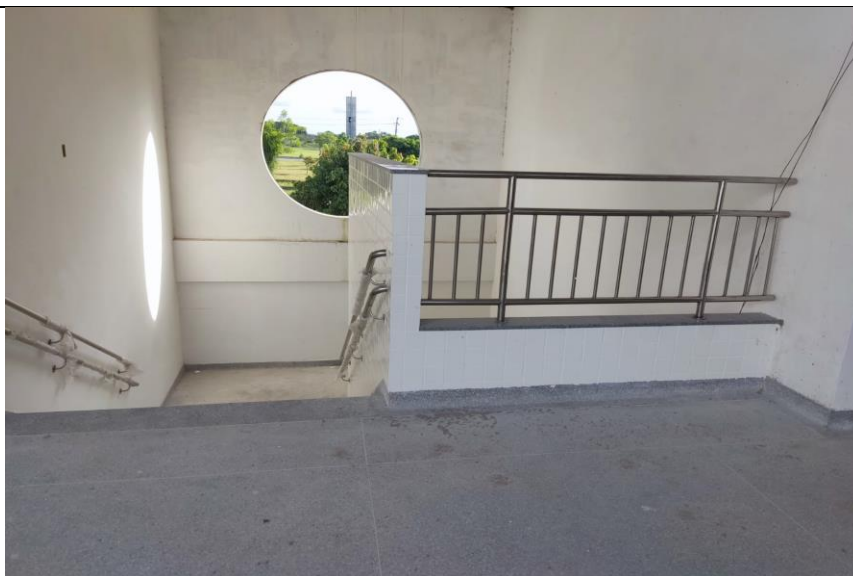
Parapeito escada 2 – pavimento superior – comprimento 1,93 metros

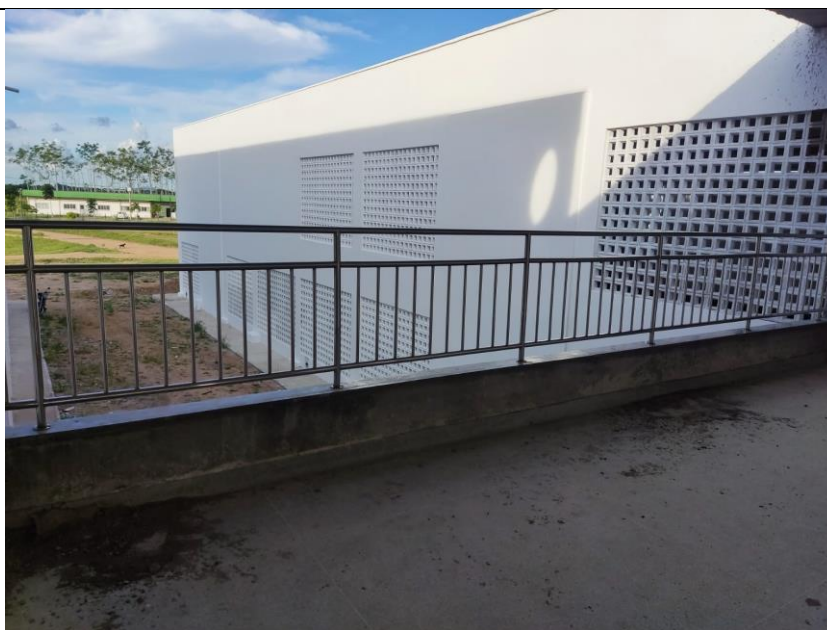
Jardim 3 – pavimento superior – 7,66 metros

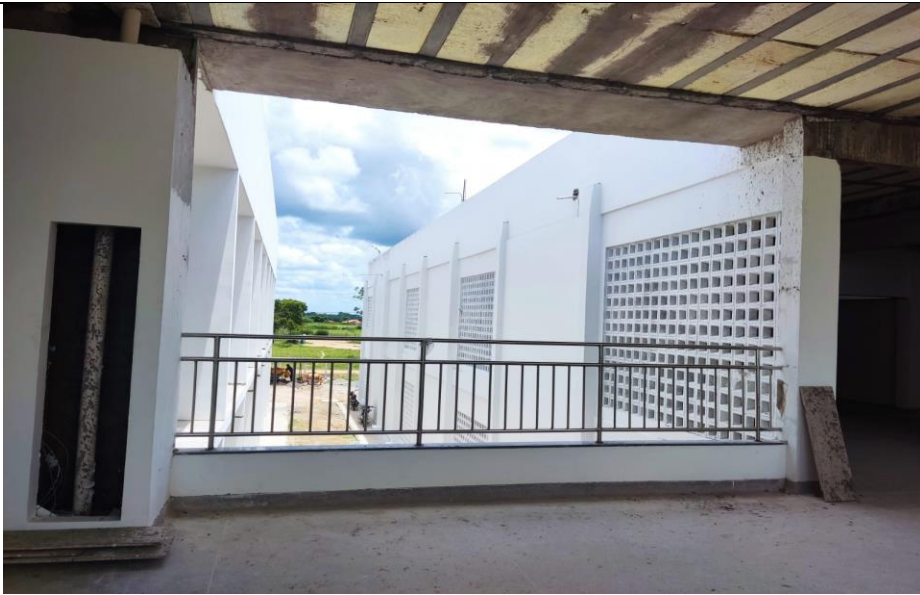
Jardim 2 – pavimento superior – comprimento 4,75 metros

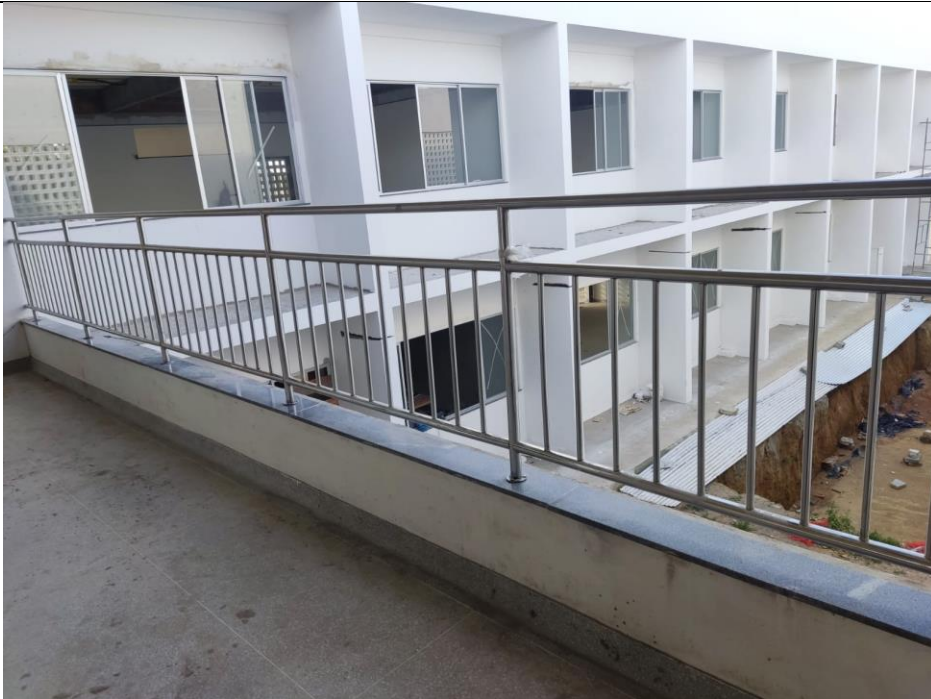
Jardim 1 – pavimento superior – comprimento 7,65 metros

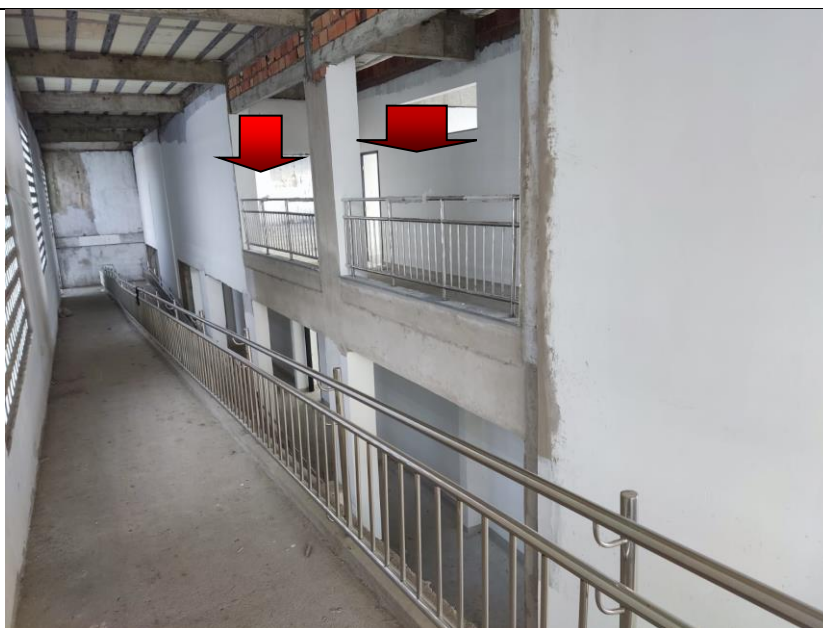
Circulação 11 – pavimento superior – comprimentos 3,46 metros e 3,94 metros

Total= 7,40metros

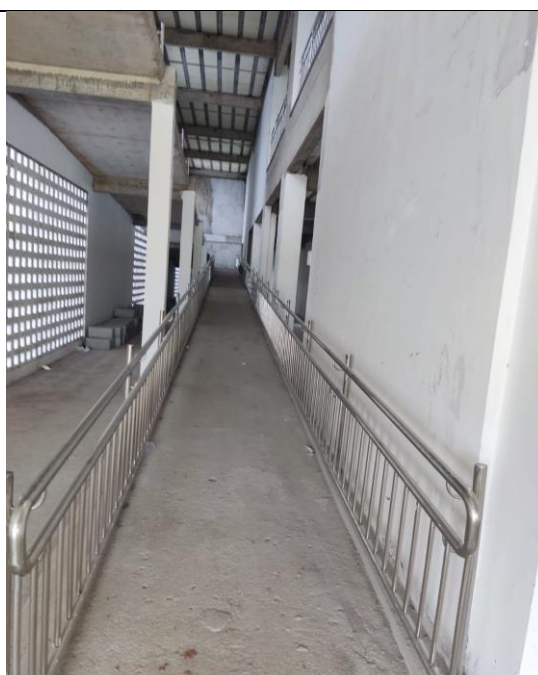
Rampa de acesso – comprimentos: 1,93m; 28,20m; 0,50m; 28,32m; 29,60m

Total = 88,85 metros

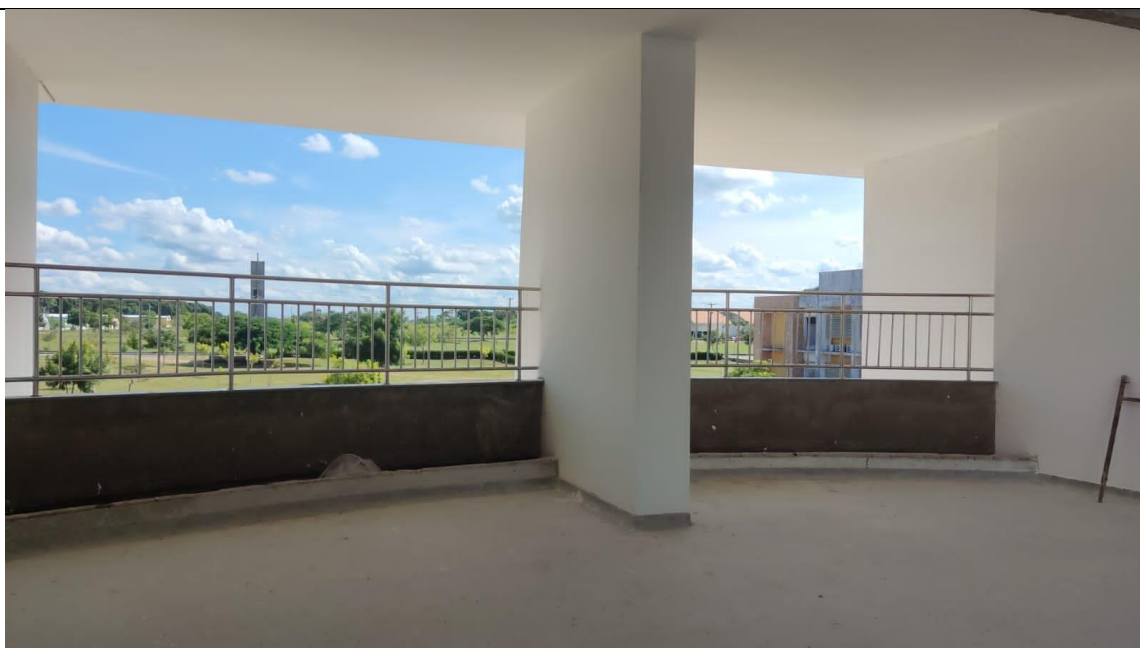
Circulação pavimento superior $4,44 + 4,45 = 8,89$ metros
