**MINISTÉRIO DA EDUCAÇÃO  
UNIVERSIDADE FEDERAL DO RECÔNCAVO DA BAHIA  
GABINETE DO REITOR  
AUDITORIA INTERNA**

**RELATÓRIO FINAL DA AUDITORIA DE Nº 12/2016**

**Ação:** A.3.2 - Auditar o uso da frota de veículos.

##### **Uso de espaço inadequado para guarda de veículos**

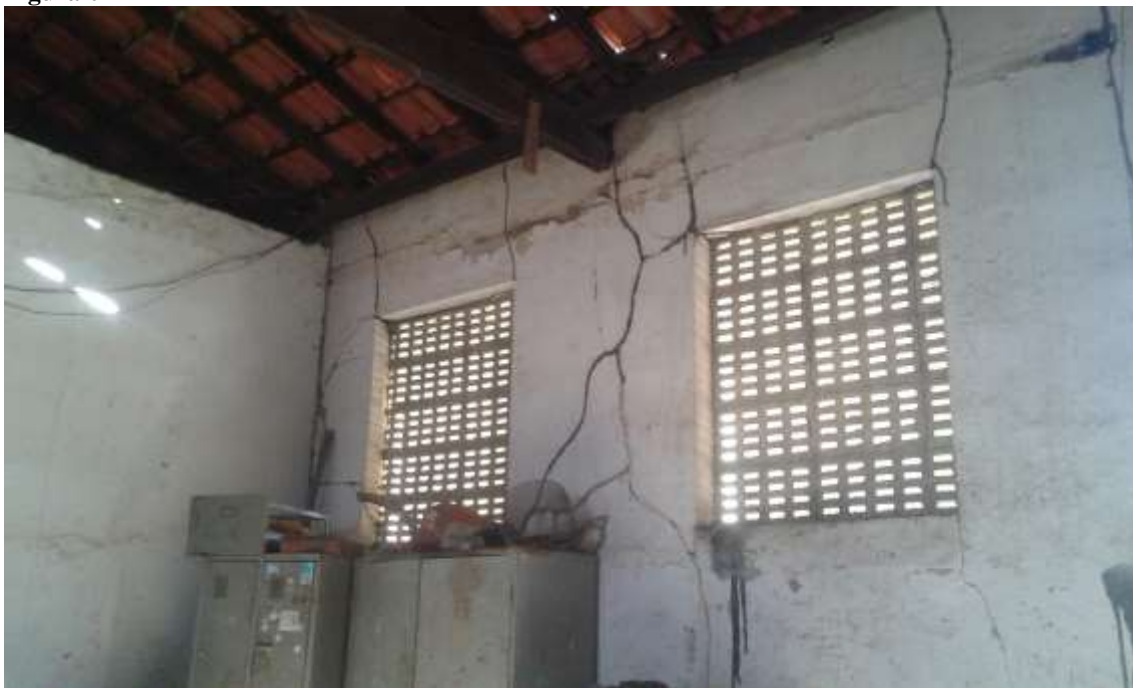
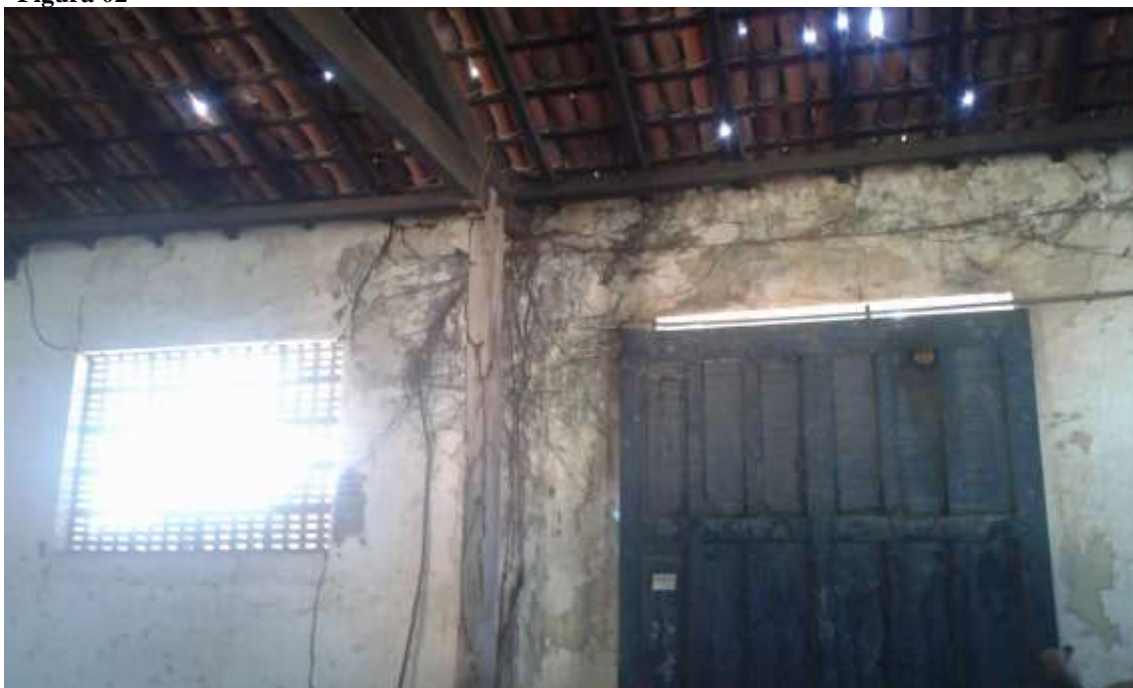
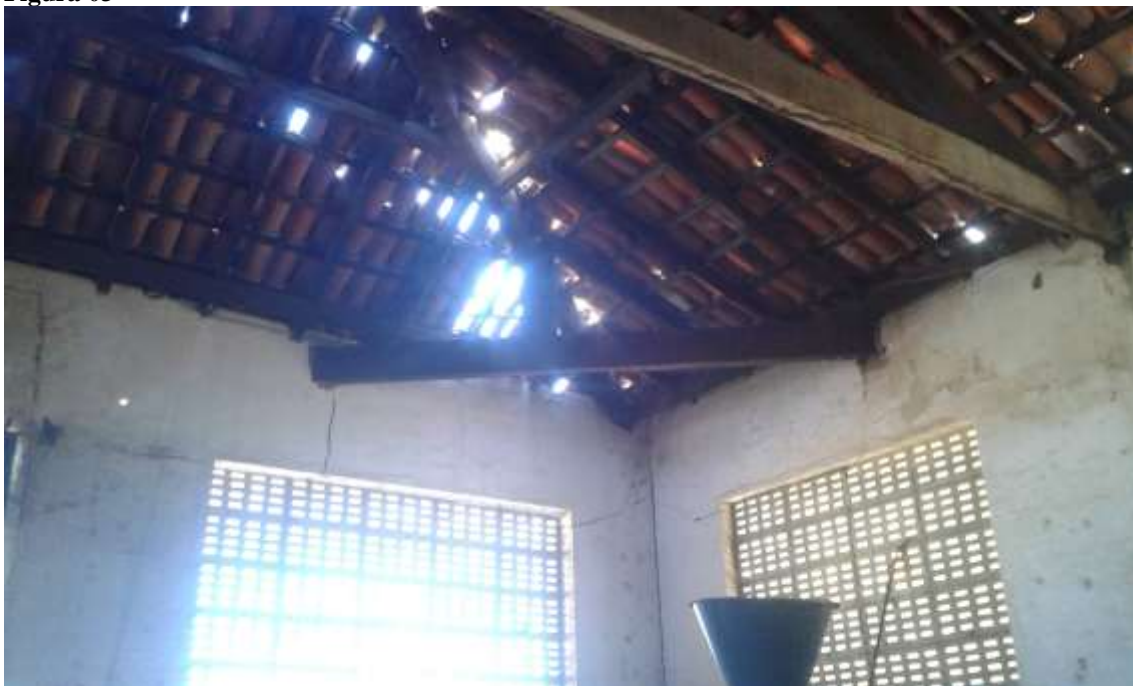
Nas realizações das visitas in loco, foram verificadas as instalações físicas dos espaços que acomodavam veículos pertencentes à universidade. Dentre as instalações verificadas nos chamou atenção um espaço inapropriado para a guarda de veículos, onde fora identificado duas caminhonetes FORD RANGER, que não estão sendo utilizadas em razão de sinistro e um trator inservível. Cabe citar que além dos veículos foram detectados outros bens: geladeiras, armários e carcaças de cadeiras.

Em observação às figuras abaixo, percebe-se que esse patrimônio encontra-se em estado precário de conservação, com as paredes e os telhados deteriorados, apresentando rachaduras nas paredes e telhas quebradas; essas rachaduras evidenciam que a estrutura física da garagem encontra-se comprometida, com problema estrutural grave podendo provocar desabamentos, interferindo na segurança das pessoas que trabalham no local. No que concerne ao telhado, percebe-se a necessidade de cuidados como o conserto do telhado e ainda na estrutura física do imóvel.

Diante de tais fatos, infere-se que o espaço mencionado não está compatível com a guarda de veículos oficiais, ainda que seja de forma temporária, visto que o espaço destinado para tal é inadequado tanto para a guarda e segurança de veículos, quanto para a acomodação de colaboradores que realizam serviços nesse espaço, posto que é visível o comprometimento da integridade física dessas pessoas, que transitam no local, em razão da frágil estrutura física onde o espaço se encontra.

Acomodar os veículos institucionais em espaços apropriados para a sua segurança quanto a furtos, roubos e ameaças climáticas.

Acionar setores responsáveis por funções como, por exemplo, segurança, planejamento e construção, etc, para de forma conjunta buscar soluções para restabelecimento do imóvel.
