**PARQUE E SOLAR BOA VISTA: REFLEXÕES SOBRE UM PATRIMÔNIO EDIFI-  
CADO EM PROCESSO DE ARRUINAMENTO, SALVADOR, BAHIA.**

Dissertação de Mestrado apresentada ao Programa de Pós-Graduação em Arqueologia e Patrimônio Cultural da Universidade Federal do Recôncavo da Bahia para a obtenção do grau de Mestre.

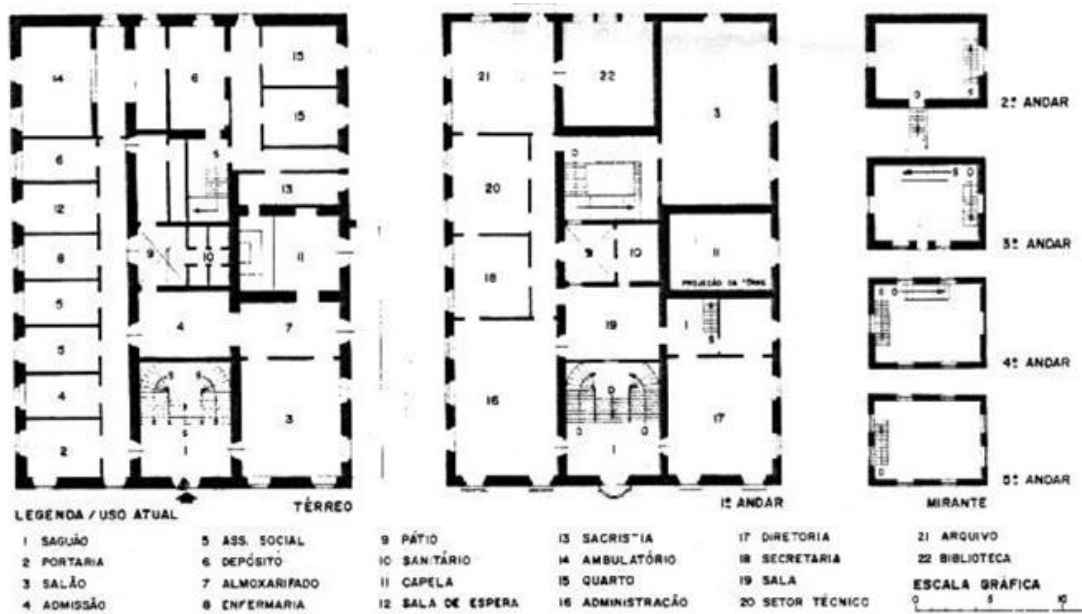
Figura 6- Plantas do solar Boa Vista como sede do hospital Juliano Moreira.

No que se refere à disposição da planta, identifica-se uma configuração retangular composta por três blocos principais e divididos de forma também regular em retângulos menores. Um pátio interno que garante a entrada de luz natural e a ventilação ao centro do casarão, onde também se concentram os sanitários. As aberturas de janela se encontravam em grande número em todas as fachadas. A capela possui dois acessos, um interno e outro externo ao imóvel, além das três escadas. Uma principal que se localiza no acesso ao prédio com três lances. Uma segunda ficava localizada no centro da planta, que podemos identificar como a escada íntima citada no inventário, bem como outra menor de acesso exclusivo à torre, esta possui três pavimentos e se localiza exatamente acima da capela.

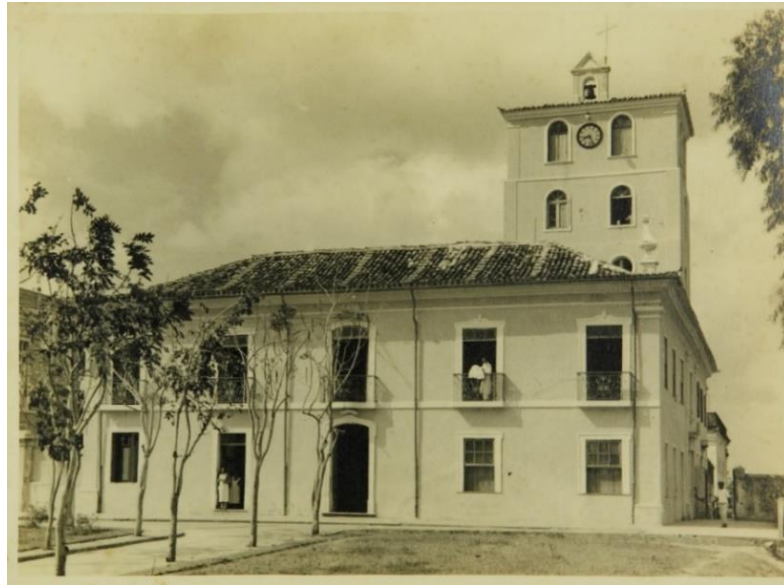
Figura 7- Fachada do Solar Boa Vista durante os anos 1940.

O casarão é robusto, pelas suas grossas paredes de pedra é quase defensivo, no entanto, seus elementos decorativos conseguem quebrar esta rigidez. A capela possuía um teto de gamela. As janelas eram do tipo guilhotina de madeira e simetricamente enfileiradas nas fachadas, conferindo um ritmo adequado, sem excessos e com sua característica de casa rural, de fazenda. O mesmo acontece com o telhado de quatro águas aparentes que se encontram em quatro coruchéus instalados nas suas extremidades. As cimalkhas circundam toda a edificação, fazendo às vezes de elemento decorativo ao tempo que fazem ligação do telhado com o fechamento. Diferente das demais, a porta da capela é mais robusta e tem notável trabalho de cantaria, conforme pode ser observado na figura 8.

As paredes são espessas, conforme o inventário, com exceção do ambiente ao sudeste (térreo e pavimento 1) que concentrava divisões com paredes com uma espessura menor, em blocos de tijolo. A diferença nos materiais utilizados nas paredes indica que, na fase residencial, os grandes salões estavam provavelmente abertos e, mais tarde, foram fechados para atender às necessidades do hospital. O casarão foi tombado por seu valor histórico e artístico, nestas informações podemos observar as características do apuro estético da edificação.

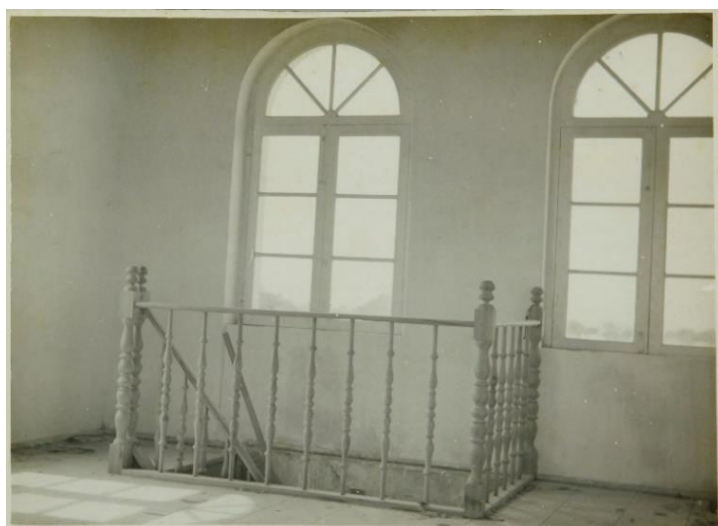
Figura 9- Vista das janelas e balaústre da torre.

A fachada principal tem sua porta principal centralizada no térreo e outra, ao seu lado, no estilo das portas janelas instaladas no pavimento superior. As portas deste pavimento são complementadas por pequenas sacadas e fechadas por um guarda-corpo trabalhado em ferro. Porta e janelas são guarnecidas por molduras e pequenos elementos decorativos. Diferem-se na torre as aberturas de janela, pois saem as guilhotinas retangulares e surgem as janelas de abrir em arco de volta perfeita, com seis janelas em cada pavimento. Por fim, vale mencionar a existência de um relógio e um pequeno campanário no topo da torre que a tornam única e ponto referencial de toda a região. Internamente, por sua vez, não se têm muitas informações dos detalhes construtivos. Conforme os arquivos do IPHAN, o assoalho era de madeira. Como se pode observar na imagem disponibilizada da torre, seu piso de madeira é confirmado no inventário e a escada é fechada com um balaústre de madeira decorado.

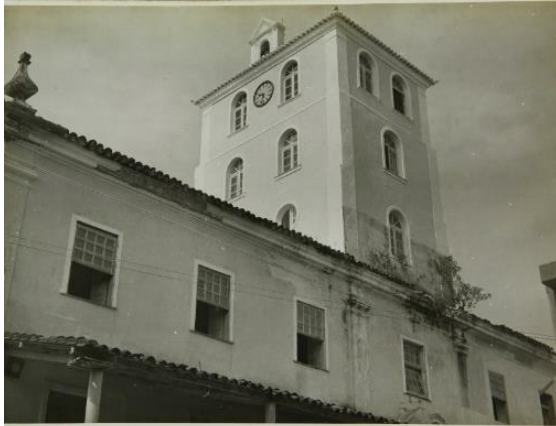
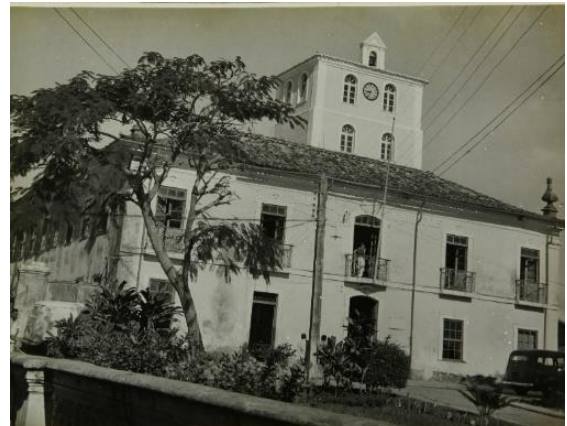
Em outra imagem de anos posteriores, é possível notar na fachada noroeste, por onde acessava a capela, a existência de uma cobertura tipo varanda, parte do muro que cercava a casa e, na seguinte, um jardim na fachada da edificação. No que diz respeito a obras e reparos, são informados um restauro geral pelo IPHAN em 1949, pintura em 1959 e, em 1967, a realização de alguns reparos no telhado.<sup>50</sup>

Figura 10-Fachada sudoeste do Solar Boa Vista.

Figura 11- Fachada nordeste do Solar.

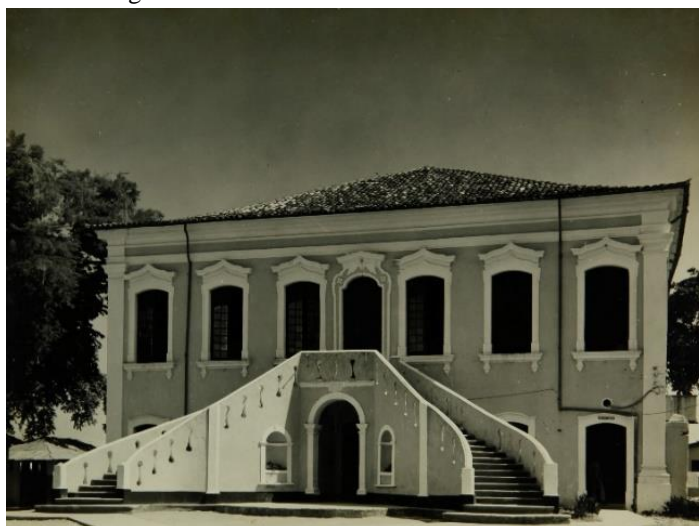
Figura 19- Fachada do Solar Conde dos Arcos.

Trata-se de uma edificação construída em pedra, com uma planta quadrada que suporta um telhado aparente de quatro águas. A edificação possui dois pavimentos: o térreo com pé direito mais baixo e o primeiro andar, acessado por uma elegante escada dupla, conforme visto na figura 19.

Embora seja um casarão, esta é uma edificação sóbria, seguindo o estilo pombalino<sup>70</sup> em evidência na época em que foi construída. A fachada principal é modesta, no pavimento superior, seis janelas guarnecem uma porta central que se acessa pela escada, também centralizada. Uma cornija adorna toda a fachada, acompanhada por pequenos elementos decorativos que ladeiam a porta e as janelas. Conforme o inventário do IPHAN, embora sobre o exterior, o imóvel tem elementos decorativos distintos no interior, como os azulejos portugueses nas cores azul e amarelo, que adornam as paredes da edificação.

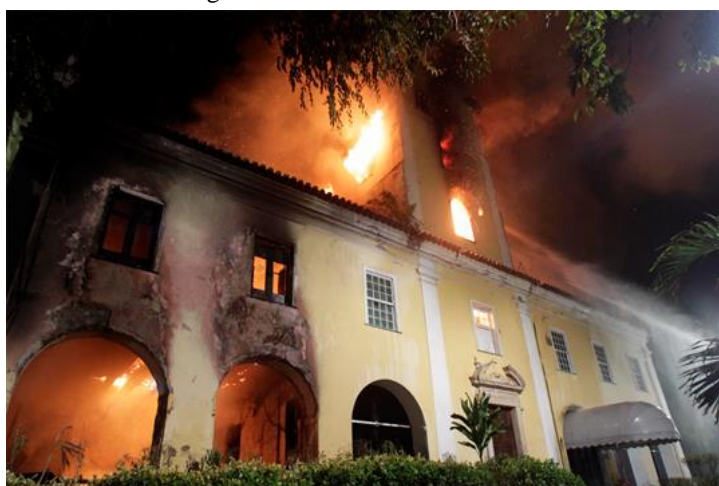
Figura 22- Incêndio Solar Boa Vista.

Neste contexto de mudanças na região, na noite do dia 03 de janeiro de 2013, quando ainda funcionava como sede da SMED (Secretaria Municipal de Educação), o casarão foi acometido por um incêndio que destruiu cerca de 30% de sua estrutura. A cidade amanheceu no dia seguinte com a notícia da fatalidade e as imagens chocaram a todos pela magnitude do desastre. Era o início do primeiro mandato do novo prefeito da cidade, ACM Neto<sup>77</sup>, eleito no pleito de 2012, após os oito anos em que a cidade foi governada por João Henrique Carneiro<sup>78</sup>. De modo que no dia do incêndio, aconteceu em um governo que ainda se iniciava. Estes dados são importantes para tentar entender a responsabilidade de cada um nos problemas a seguir. Como já citado no capítulo anterior, o casarão tem sua estrutura formada por sólidas paredes de pedra, grande número de janelas, além de assoalho e escadarias de madeira. Esta configuração das paredes espessas foi o que ajudou a conter o fogo em uma única área do prédio. A porção destruída inclui a primeira sessão interna, a estrutura da escadaria da torre, a escadaria principal, a capela, parte da estrutura do telhado, portas e janelas, além de mobiliário e material de escritório, como demonstra a figura 22.

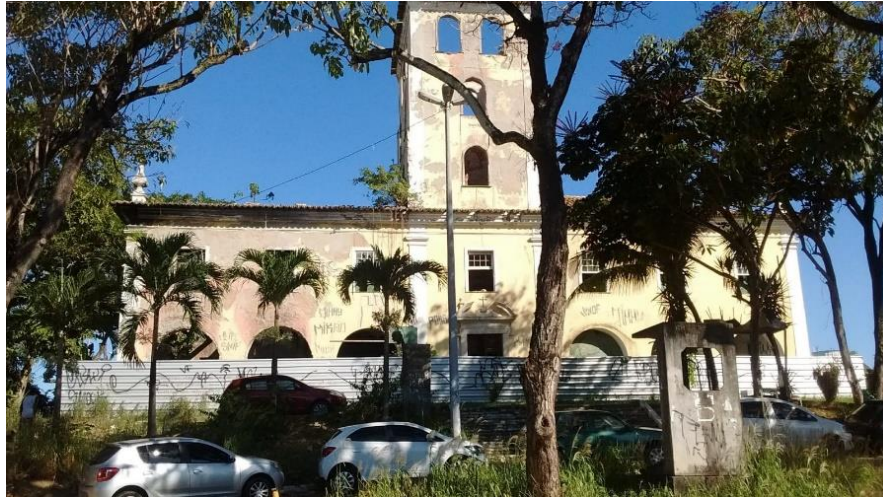
Figura 23- Fachada do Solar Boa Vista 2017.

Os últimos dez anos, pós-incêndio, têm sido de paralisia e pouca ação por parte do governo do estado. A cada aniversário do incêndio ou do poeta Castro Alves, reportagens são feitas sobre o estado de conservação do prédio e o governo do estado informa sobre o andamento de algum projeto para o local, sem que nada de concreto seja feito. É importante lembrar que o tempo, nesta situação, torna-se um fator de destruição para o Solar, enquanto se deteriora a cada ano e dia que passa. Neste incêndio, os danos à edificação foram grandes, no entanto, vale ressaltar que parte significativa do que foi perdido era passível de recuperação.

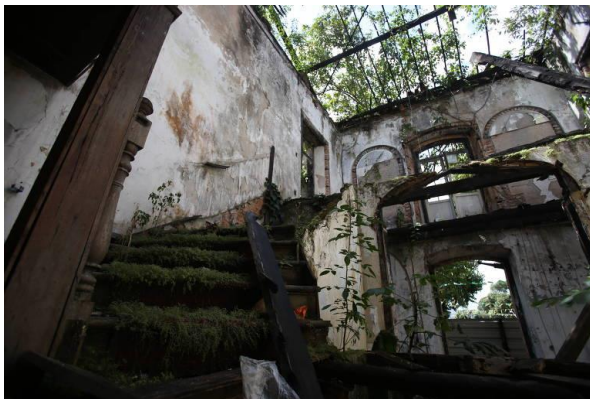
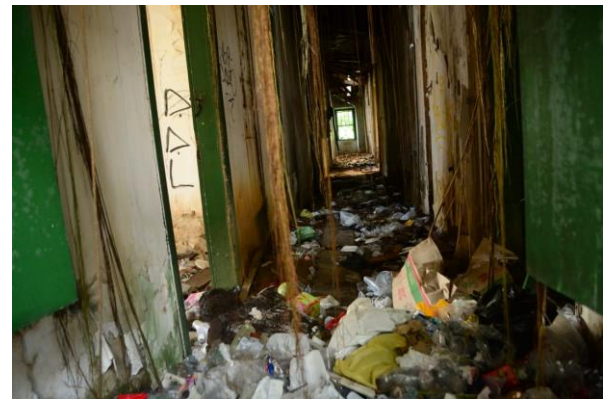
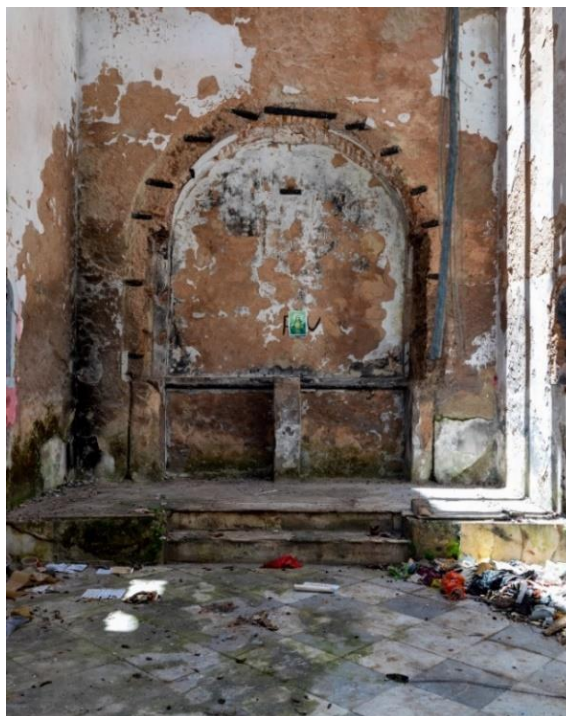
Figura 24- Vista interna do casarão- escadaria.

Figura 25- Vista interna do casarão- corredor.

Figura 26- Vista interna- capela.

Hoje, com a inobservância e negligência dos responsáveis, o bem se encontra em estado de franco arruinamento. Seu estado é desolador. Os tapumes que protegiam a edificação se perderam em 2018 e, desde então, encontram-se abertos à entrada de pessoas, fazendo com que grande parte de sua estrutura seja hoje abrigo para usuários de drogas e de pessoas vulneráveis e em situação de rua. Como não foi realizada nenhuma intervenção na cobertura, as intempéries causaram grande estrago no imóvel, como pode se observar nas imagens a seguir.

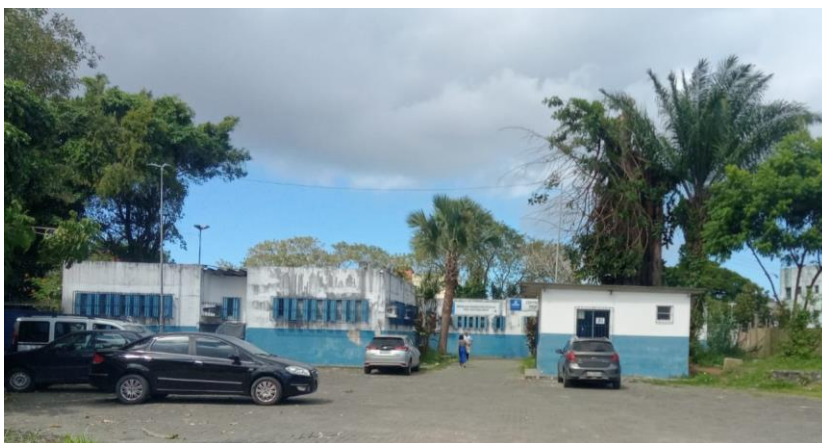
Figura 29- Fachada Centro de Saúde Mental Aristides Novis.

O CAPS, que é uma estrutura ocupada pela prefeitura da cidade de Salvador, ocupa uma área de 5.000 m<sup>2</sup>. No que é possível identificar<sup>84</sup>, pela área externa e pela recepção, o prédio precisa de manutenção, mas ainda não está degradado

A área externa e o estacionamento têm problemas de manutenção. O CAPS, além de possuir acesso por dentro do parque, conta com um acesso e um estacionamento exclusivos dos usuários e funcionários. Como pode ser visto na figura 29, a instituição fica em um ponto recuado do parque, o que, em tese, facilitaria sua manutenção e confere maior tranquilidade e menos fluxo de pessoas no seu entorno. O que é benéfico para um serviço de atendimento à saúde.

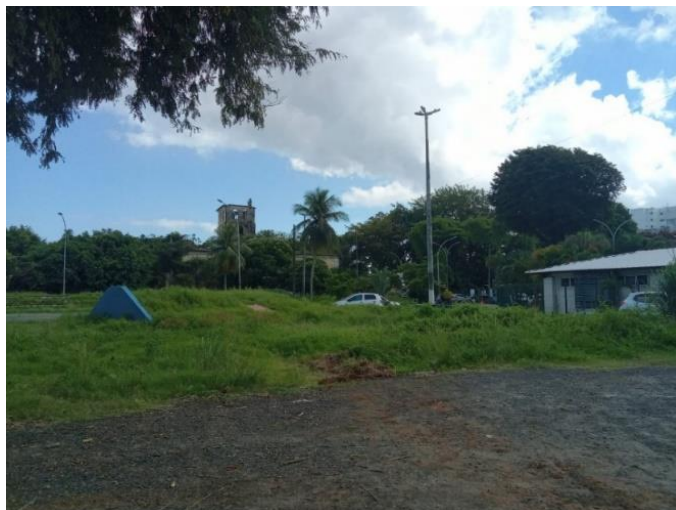
Figura 30- Vegetação no anfiteatro e Solar ao fundo.

Os dois prédios anexos, anteriormente utilizados pela secretaria, foram reformados em 2020 para novos usos e encontram-se em estado razoável de conservação. Para a inauguração e utilização desses espaços, os acessos foram recuperados e as áreas de estacionamento receberam manutenção. No entanto, além do estado do casarão, o principal problema do parque é a falta de manutenção das áreas comuns, o acúmulo de lixo, a vegetação não cuidada e a falta de manutenção dos equipamentos.

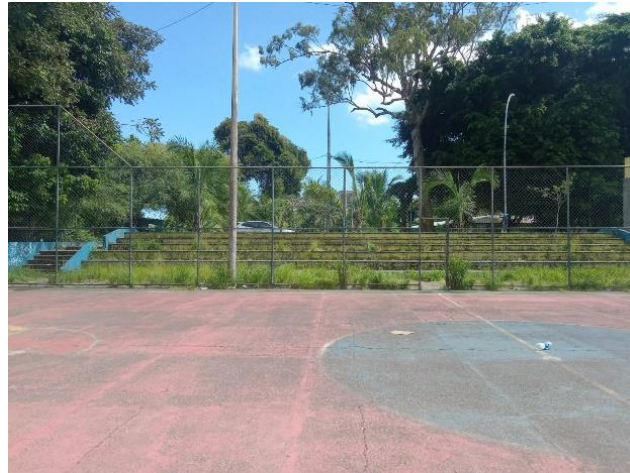
Figura 31- Quadra esportiva.

Nesse aspecto, o mais grave é o estado dos equipamentos mais utilizados pelos moradores, sobretudo pelas crianças, tais como os parquinhos, as quadras, as academias e a praça, que estão sem condições de uso. Nas quadras faltam as tabelas, alambrados e há problemas no piso. Ainda assim, são utilizados com frequência pelas crianças e jovens locais.

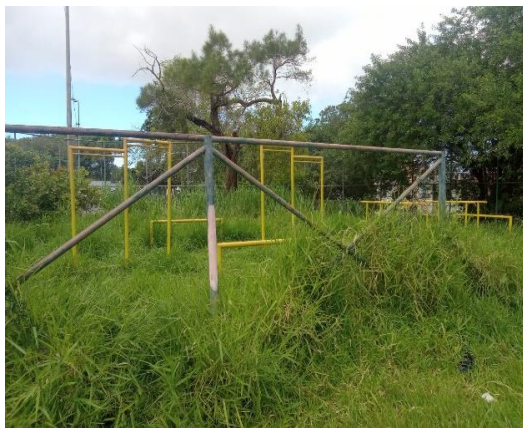
Figura 32- Parque Infantil

Na última visita ao local, constatou-se que a área do parquinho estava completamente tomada por lixo e mato, o que torna seu uso inseguro para as crianças. Além disso, os equipamentos encontram-se danificados e/ou enferrujados. A academia ao ar livre está inacessível devido à vegetação que a envolve. A falta de manutenção e o abandono desses espaços são evidentes, especialmente nas áreas de convívio, como na praça em frente ao teatro. Anteriormente, era comum ver idosos jogando dominó e conversando no local, mas agora o acesso está restrito devido à vegetação não controlada.

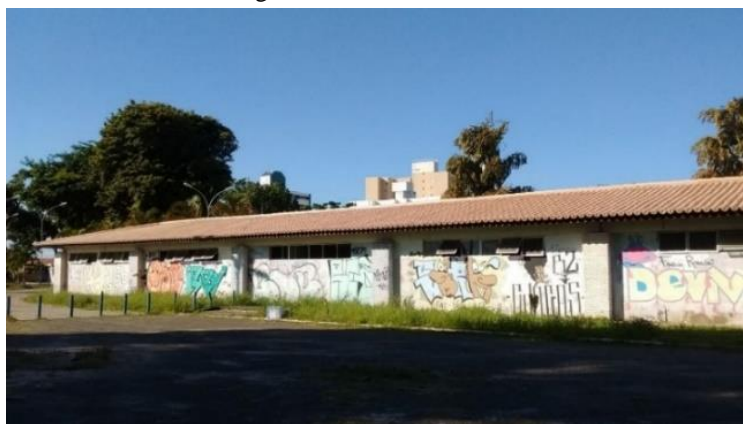
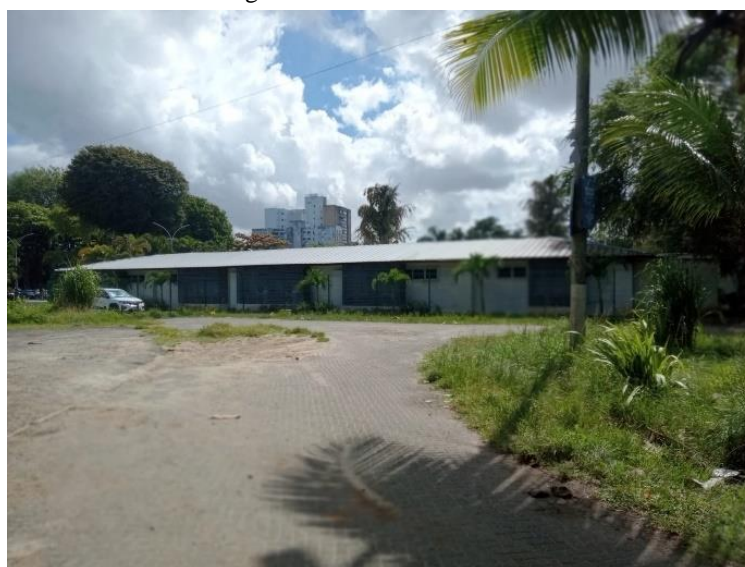
da uma intervenção maior, por estar no interior do parque. Desta forma, o prédio anexo foi reformado, porém, foi inoportunamente segregado do parque com o seu fechamento com grade e construção de estacionamento exclusivo para uso do centro. É notável a mudança de perspectiva no interior do parque, como se pode observar nas imagens 37 e 38, a seguir.
