**MINISTÉRIO DA EDUCAÇÃO  
UNIVERSIDADE FEDERAL DO RECÔNCAVO DA BAHIA  
GABINETE DO REITOR  
AUDITORIA INTERNA**

**RELATÓRIO FINAL DE AUDITORIA Nº 07/2016**

**Área:** A. 2 – Gestão Patrimonial

**Ação:** A.2.1 - Auditar o Almoxarifado

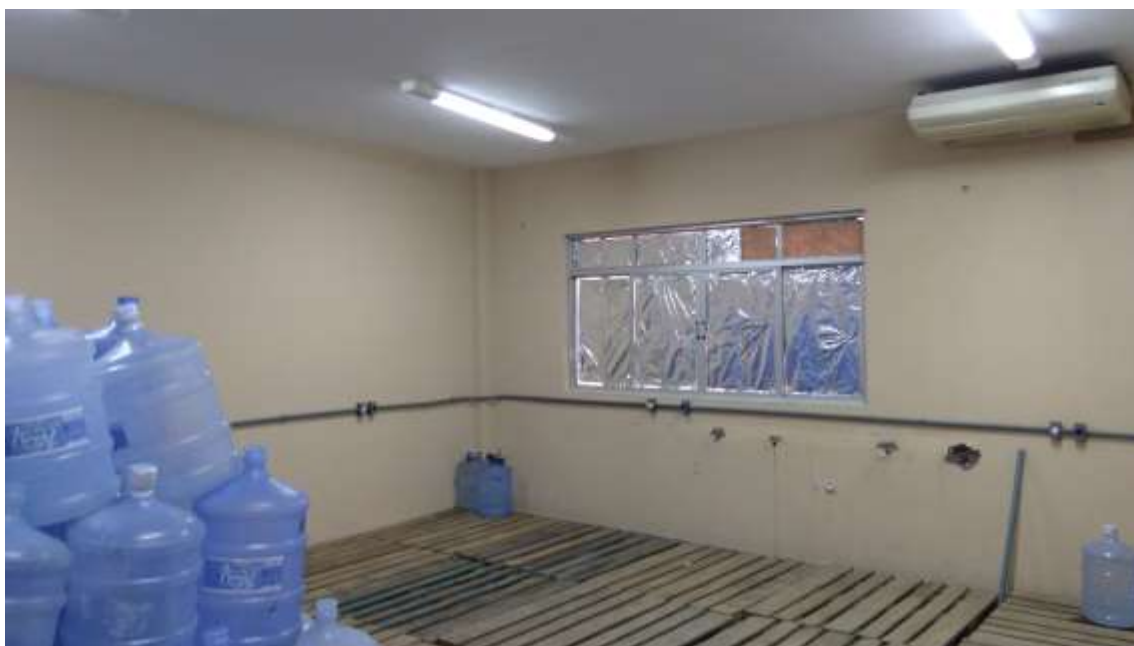
*Quanto às figuras 07 e 08, as inconformidades apontadas foram sanadas. O açúcar foi alocado num armário separado dos demais materiais, e a janela da "sala da água" teve sua vidraça coberta com papelão e papel alumínio, impedindo assim a ação da luz solar sobre a água.”*

As inconsistências apresentadas nas figuras 07 e 08 foram devidamente sanadas conforme evidenciado em foto e in loco. Cabe agora acompanhar as ações que possibilitem resolver os demais problemas apresentados.
