MINISTÉRIO DA EDUCAÇÃO
UNIVERSIDADE FEDERAL DO RECÔNCAVO DA BAHIA
GABINETE DO REITOR
AUDITORIA INTERNA

RELATÓRIO FINAL DA AUDITORIA
INTERNA N° 01/2021

SERVIÇO DE AVALIAÇÃO
AUDITORIA DE GESTÃO DE OBRAS

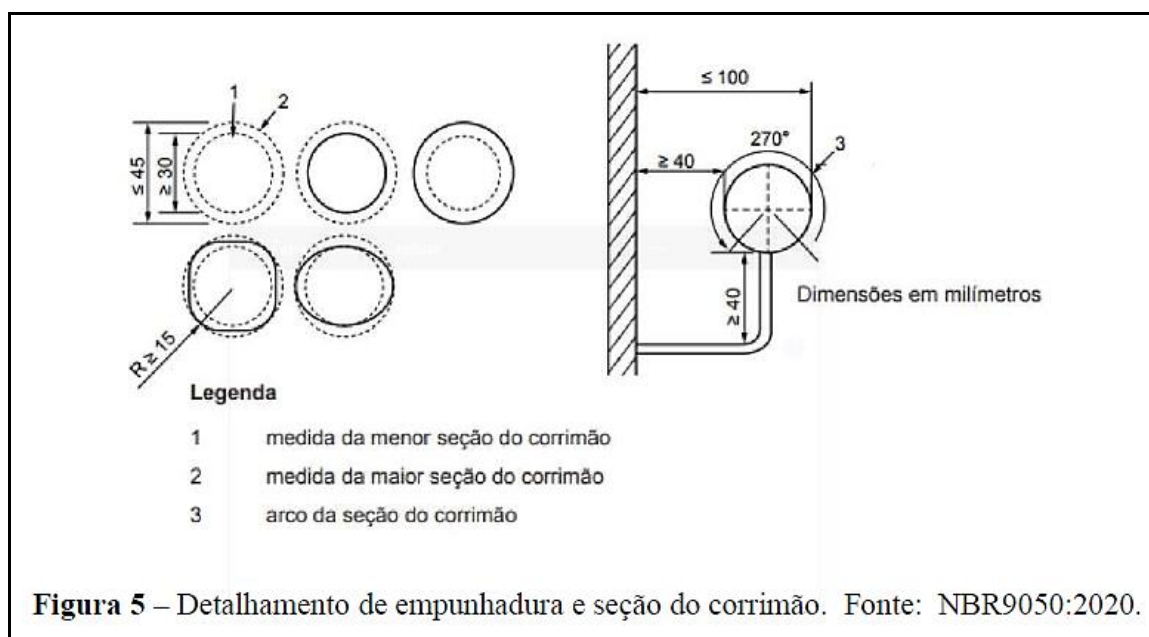
Figura retirada do Memorial Descritivo de Arquitetura.

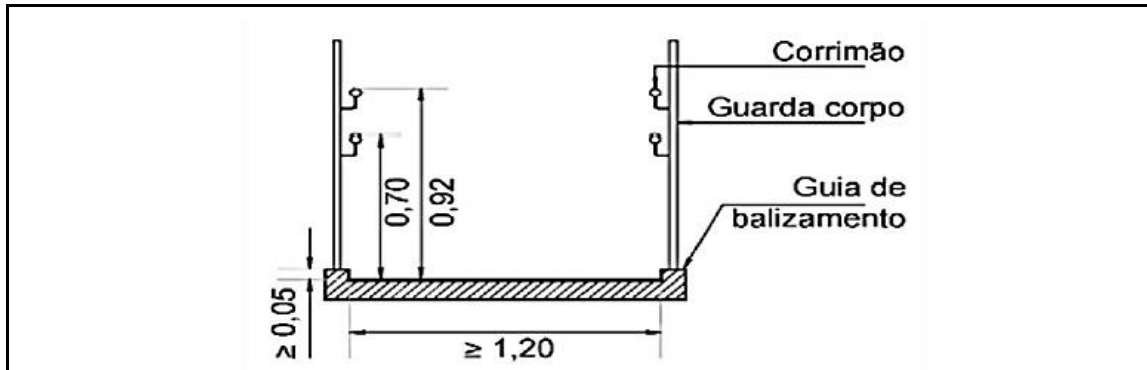
memorial descritivo de arquitetura), situadas a 70cm e 92cm de altura, respectivamente (Figura 6), conforme a NBR9050/2020 – Acessibilidade a edificações, mobiliário, espaços e equipamentos urbanos.

Figura 6 – Guia de balizamento para corrimão e guarda-corpos. Fonte: NBR9050:2020.

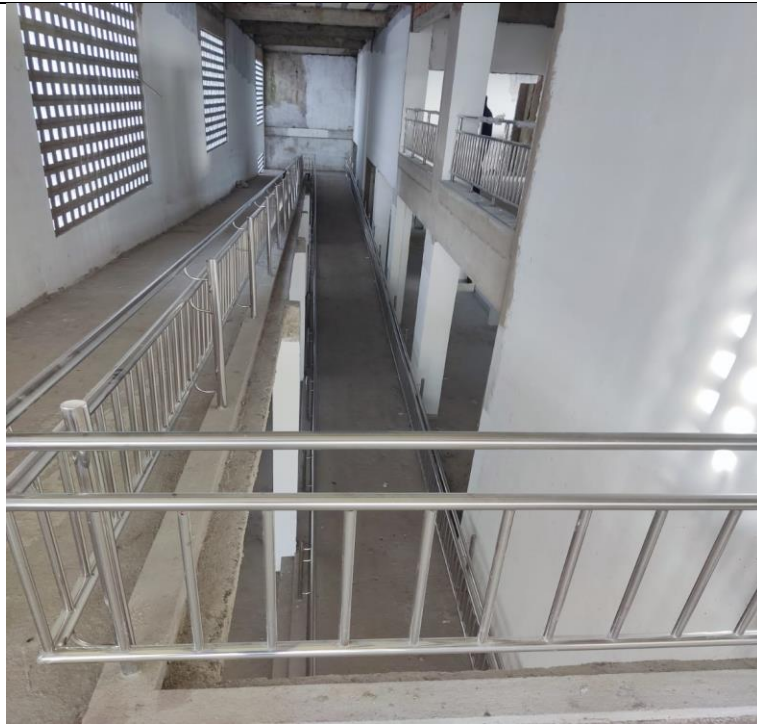
Rampa Total = 88,85 metros

Providencia 5: *A empresa contratada corrigiu a execução do guarda corpo, como podemos verificar nas imagens abaixo com seus respectivos comprimentos e localização conforme planta arquitetônica.*

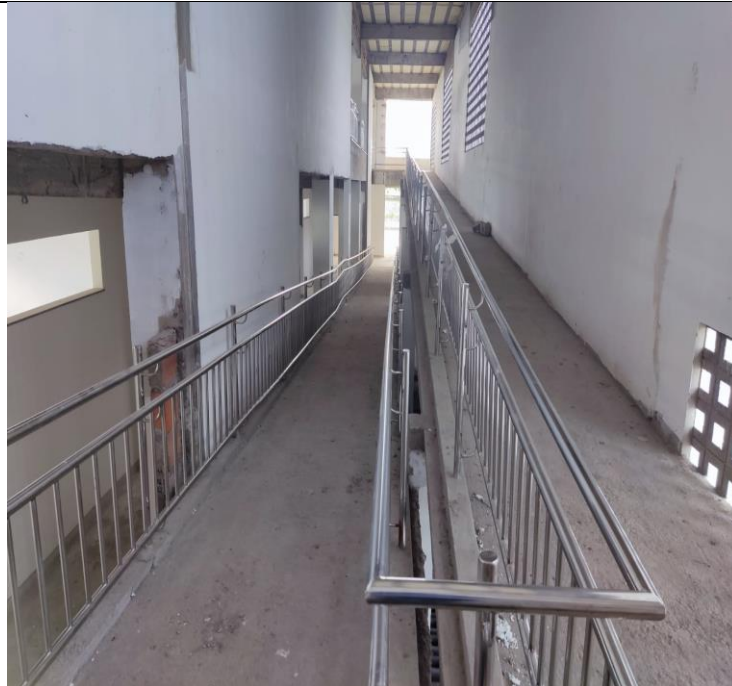
Rampa Total = 88,85 metros
